АНАЛІЗ ВИНИКНЕННЯ НЕСПРАВНОСТЕЙ ТА ЗНОСУ ЕЛЕМЕНТІВ ШВОРНЕВОЇ БАЛКИ ПІВВАГОНА

ANALYSIS OF OCCURRENCE OF MALFUNCTIONS AND DETERIORATION OF BODY BOLSTER PARTS FOR GONDOLA CAR

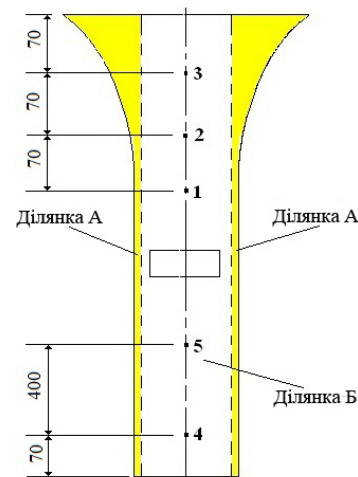
Рис. 1. Розташування ділянок корозійного зносу і точок замірів нижнього листа

При розгляді картини корозійного зносу нижнього листа шворневої балки слід розділити її на дві ділянки (рис. 1). Ділянка А (рис. 1) знаходиться поза коробчастого перетину і схильний до зносу в малому ступені. На внутрішню поверхню ділянки Б (рис. 1) потрапляє волога і картина корозійного зносу інша. Імовірно всередину коробчастого перетину волога проникає через вузол зчленування верхнього

листа з нижньою обв'язкою (рис. 2), що підтверджують результати вимірів вертикальних листів балки близько стояка (табл. 1) і точки 4 (рис. 1) нижнього листа.

Заміри проводилися в п'яти точках по поперечній осі симетрії згідно рис 1.

- в горизонтальній площині точки 4 (рис. 1) волога має можливість застоюватися, що і призводить до корозійного зносу;

- не менш інтенсивно волога стікає в сторону п'ятникового вузла, затримуючись на похилій поверхні до ковзуна перемичкою, яка вварена між вертикальними листами шворневої балки;

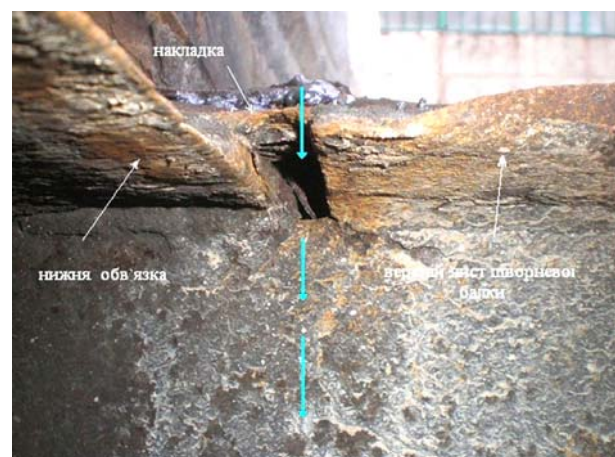
Рис. 2. Вузол зчленування верхнього листа шворневої балки з нижньою обв'язкою

- волога в вузол зчленування верхнього листа з нижньою обв'язкою починає потрапляти через зазор розміром до 14 мм між нижньою обв'язкою і верхнім листом шворневої балки з моменту побудови вагона (рис. 2);

- з часом в результаті природного корозійного зносу накладки, що з'єднує верхній лист шворневої балки з нижньою обв'язкою, пошкодженні при вантажно-розвантажувальних роботах (можуть бути нанесені вздовж всієї довжини верхнього листа) та інших видах діяльності надходження вологи посилюється;

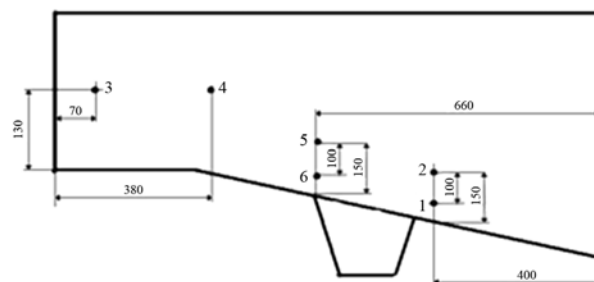
Рис. 3. Розташування точок вимірів вертикального листа

Заміри проводилися в шести точках, які наведені на рис. 3 та в табл. 1.

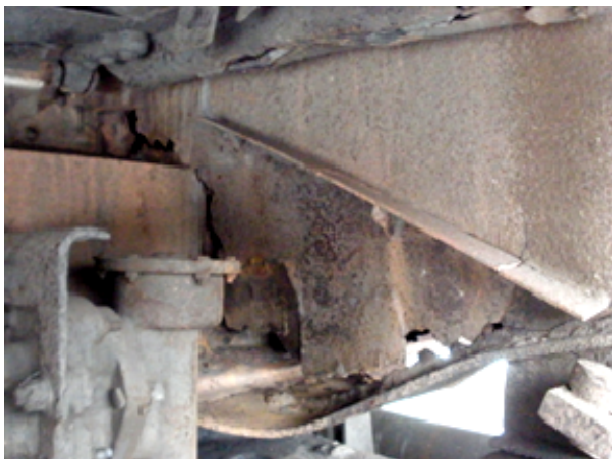
Рис. 5. Відрив вертикального листа шворневої балки від хребтової балки

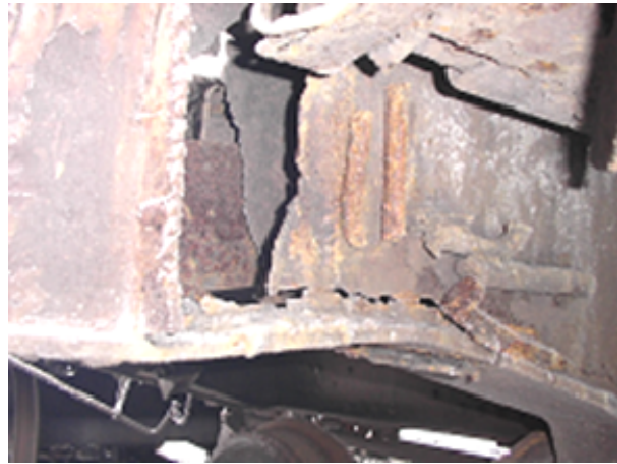
Рис. 6. Відрив вертикального листа шворневої балки від стійки
