## СРАВНЕНИЕ ПРИЧИН ЗАМЕНЫ ОТЕЧЕСТВЕННЫХ И ЗАРУБЕЖНЫХ ЭЛЕКТРОКАРДИОСТИМУЛЯТОРОВ

*Национальный исследовательский ядерный университет «МИФИ», Москва*

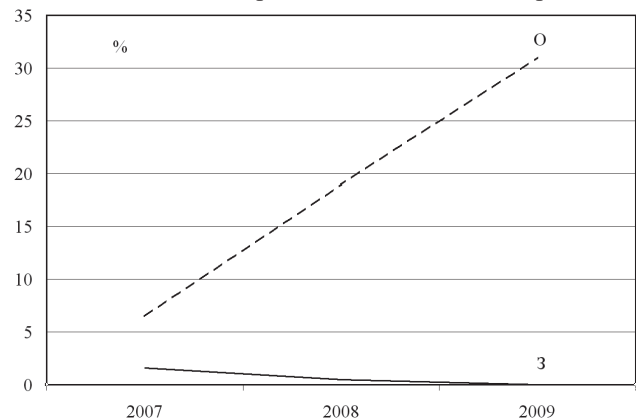
Класс неизвестные причины включает код A2, который определяет случаи, когда причины замены не указаны или указан код B2 (отзыв ЭКС), который в России не применяется. Замены ЭКС по коду A2 показаны на рис. 1. Отсутствие указаний о причинах замены в единичном случае - это, возможно, ошибка в отчёте клиники, но при регулярном повторении - отсутствие в клинике учета причин замены ЭКС. В отчётах за 2009 г. не указали причин замены 21 клиника, из них несколько клиник - неоднократно. В Дании ежегодно код A2 = 0. Отметим, что небрежное отношение к причинам замены проявляется и нарастает только по отношению к отечественным моделям ЭКС. Возможно, это объясняется тем, что закупки ЭКС, в основном отечественных, на 70-75%, а в 22 клиниках на 100% финансируются из местных и федеральных бюджетов [1], контроль которых оставляет желать лучшего. Естественно, большие значения кода A2 искажают соотношения между остальными классами и затрудняют выявление причин их изменения. Поэтому неизвестные причины из дальнейшего анализа исключены, а процентные значения всех остальных кодов пересчитаны.

**Рис. 1. Неизвестные причины замены ЭКС, здесь и далее O - отечественные, З - зарубежные ЭКС.**

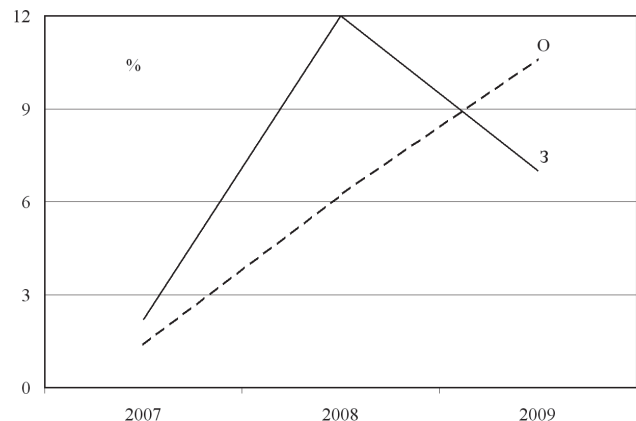
Класс профилактические причины содержит коды B1 - избирательная замена и F1 - нормальный разряд батареи, которые определяют случаи, когда замены ЭКС не связаны с нарушениями в системе стимуляции «сердце - электроды - ЭКС». Замены ЭКС по коду B1

показаны на рис. 2. В отчётах о состоянии электрокардиостимуляции в России ежегодно напоминалось о пользе избирательных замен, поскольку они избавляют и врачей и пациентов от многих осложнений в системе стимуляции [1], в первую очередь из-за разряда батарей. Появление отечественных ЭКС с телеметрическим контролем состояния батареи позволило врачам чаще следовать этим рекомендациям, что и отразилось

**Рис. 2. Избирательная замена ЭКС.**

в росте замен отечественных ЭКС. Но доля этих замен остаётся низкой; в 2009 г. код В1 указали только 14 клиник. В Дании избирательная замена при наступлении расчётного срока истощения батареи применяется намного чаще и составляет 29% [4]. Код F1 характеризует не отказ стимулятора, а нормальное окончание его функционирования по указанным в паспорте критериям или по данным телеметрического контроля. Поэтому код F1 и отнесен к классу профилактических замен. Замены ЭКС по коду F1 показаны на рис. 3. Более частая замена зарубежных ЭКС объясняется меньшим средним сроком их службы [3]. В действительности доля отечественных ЭКС по коду F1 ещё меньше, так как некоторые из них заменены до окончания гарантийного срока, т.е. должны быть помечены кодом В1. Вероятно, по этой причине в Дании замена по коду F1 составила 57%. В целом за три года доля профилактических замен отечественных ЭКС составила в среднем 75%, а доля зарубежных 84%. В Дании доля профилактических замен составила 86% [4].

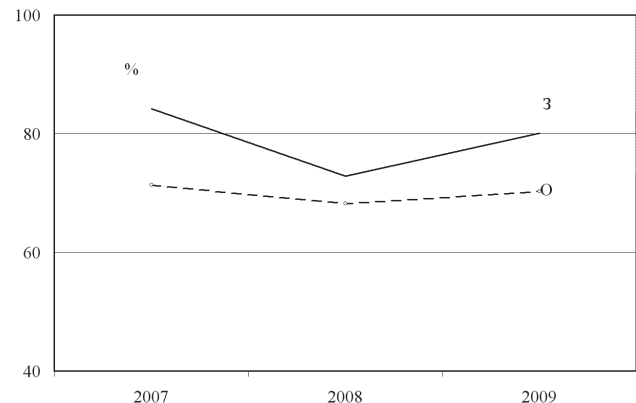
**Рис. 3. Нормальный разряд батарей ЭКС.**

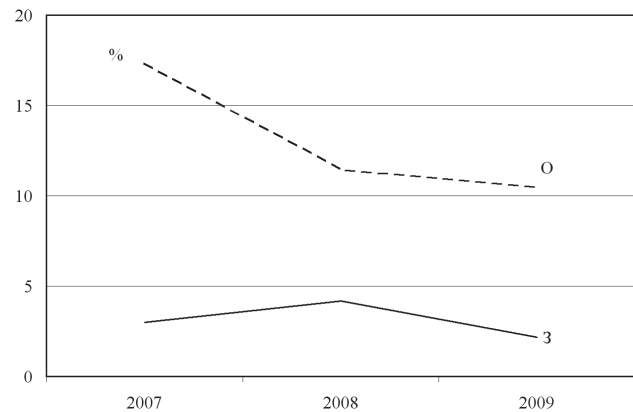
Класс технические причины содержит 11 кодов, которые определяют случаи, когда замены ЭКС могут быть связаны с нарушениями в работе стимулятора. Замены ЭКС по техническим причинам показаны на рис. 4. Меньшие доли замен зарубежных ЭКС по техническим причинам объясняются, вероятно, более чёткой организацией амбулаторного контроля (дорогие аппараты), более развитой телеметрией и объективно отражают более высокое качество зарубежных ЭКС. Но в Дании доля замен по техническим причинам 2008 г. составила всего 0,6%, т.е. в 7 раз меньше, чем в России. Это означает, что врачи недостаточно освоили управление сложными зарубежными аппаратами. Подтверждением этого является тот факт, что из 11 кодов

Рис. 4. Технические причины замены ЭКС.

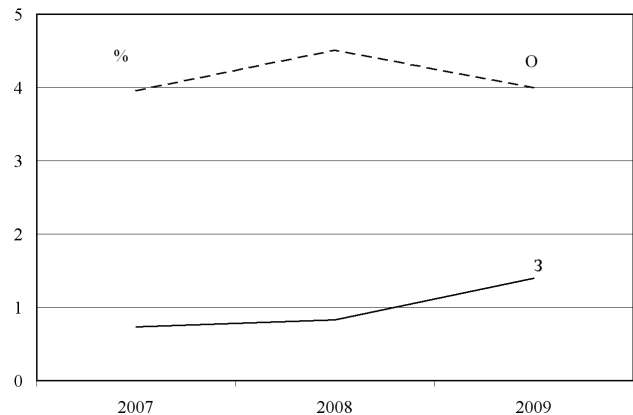
Рис. 5. Преждевременный разряд батареи ЭКС.

замен по техническим причинам половина приходится на код F2 - преждевременный разряд батареи (рис. 5). Логично, что лучшие по качеству зарубежные ЭКС заменяются в 3-5 раз реже, чем отечественные. Но в Дании доля замен по коду F2 в 2008 г. составила 0,3%, т.е. в 2,7 раза меньше, чем в России. Это означает, что врачи с чрезмерным запасом устанавливают амплитуду и/или длительность стимулирующих импульсов. Для уменьшения различий в причинах замены ЭКС необходимо повысить правовую и финансовую грамотность врачей, имплантирующих отечественные ЭКС, и техническую грамотность врачей, имплантирующих зарубежные ЭКС.
