СЛУЧАИ ИЗ ПРАКТИКИ

МИГРАЦИЯ СПИЦЫ В ЗАДНЕЕ СРЕДОСТЕНИЕ ПОСЛЕ ОСТЕОСИНТЕЗА АКРОМИАЛЬНО-КЛЮЧИЧНОГО СОЧЛЕНЕНИЯ

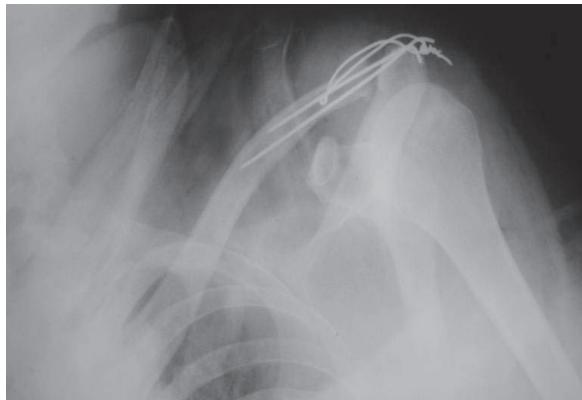
Рис. 1. Рентгенограмма левого надплечья после вправления вывиха акромиального конца ключицы и фиксации его спицами и проволочным швом по Веберу

Больной Р., 41 год, поступил в травматологическое отделение больницы скорой медицинской помощи г. Витебска 23.12.2008 г. с диагнозом: застарелый вывих акромиального конца левой ключицы. 24.12.2008 г. выполнена операция: открытое вправление застарелого вывиха акромиального конца левой ключицы, фиксация его двумя спицами и проволочной петлей по Веберу (рис. 1). После операции

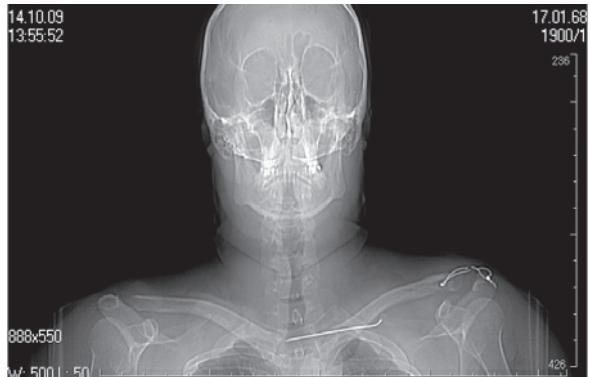
Рис. 2. Рентгенограмма – миграция спицы из левого акромиального сочленения, разрыв проволочной петли

средостение. Больной был направлен на стационарное лечение в специализированную травматологическую клинику. При поступлении, для уточнения локализации спицы, произведена компьютерная томография. Установлено, что спица мигрировала в заднее средостение (находится между пищеводом и позвоночником) (рис. 2, 3, рис. 4, см. цв вкладыш). По экстренным показаниям больной был прооперирован. Разрезом длиной до 8 см на 2 см выше и дистальнее грудинного конца левой ключицы параллельно последней рассечена кожа и подкожная клетчатка. Тупым и острым путем под контролем электроннооптического преобразователя (ЭОП) удалена металлоконструкция – спица Киршнера. Последняя находилась в превертебральном пространстве между телами позвонков сзади, пищеводом, сосудами и нервами спереди. Спика удалена. Отдельным доступом из акромиально-ключичного сочленения удалена проволока. Послеоперационный период протекал без особенностей. Швы сняты на 10-е сутки. Раны зажили первичным наружением. При осмотре через 4 месяца жалоб пациент не предъявляет, движения в левом плечевом суставе в полном объеме.

- перелом металлической проволоки в области акромиально-ключичного сочленения, обусловленный избыточно большим объемом движений в плечевом суставе и надплечье;

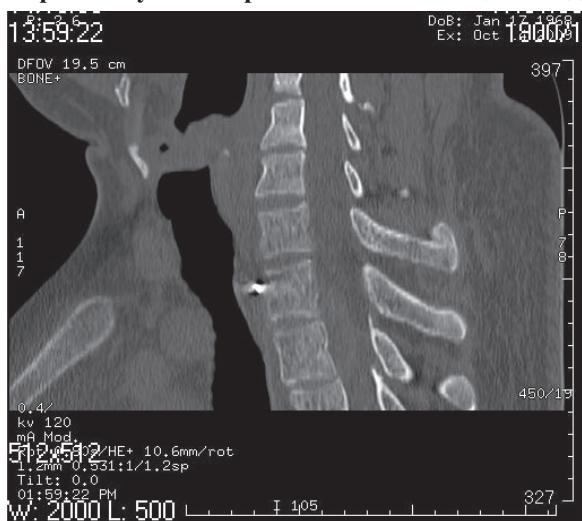
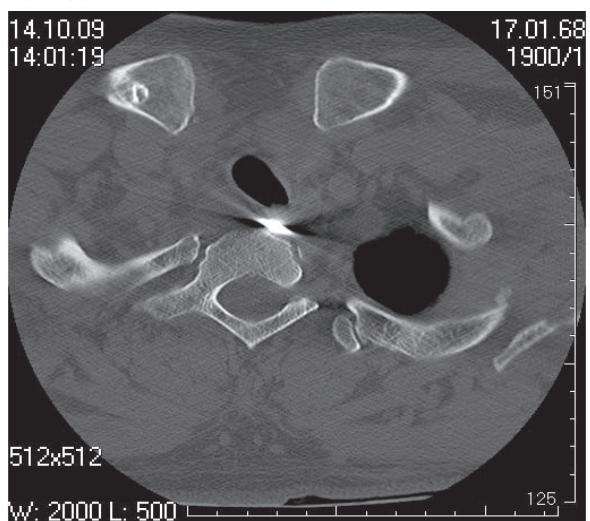
**Рис. 3. Компьютерные томограммы – расположение спицы в средостении
Стрелкой указано расположение спицы между пищеводом и позвоночником.**
