Л.А.Бокерия, А.Ш.Ревишивили, И.А.Дубровский

### СОСТОЯНИЕ ЭЛЕКТРОКАРДИОСТИМУЛЯЦИИ В РОССИИ В 2005 ГОДУ

Центр хирургической и интервенционной аритмологии МЗ и СР РФ, Научный центр сердечно-сосудистой хирургии им. А.Н. Бакулева РАМН, Московский инженерно-физический институт

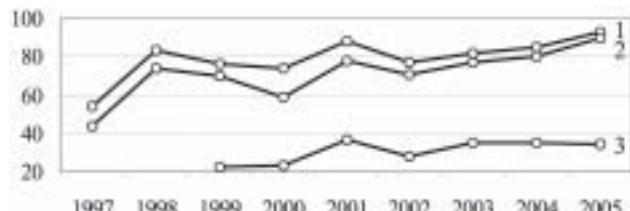
Рис. 1. Число клиник, сдавших отчеты по имплантации ЭКС (1), замене ЭКС (2), закрытию карт учета пациентов (3).

В 2005 г. из 100 клиник представили в ЦХИА данные о замене ЭКС 90 клиник (см. рис. 1). Всего заменено 2823 ЭКС.

В 2005 г. закрыто 783 карты (+100% к 2004 г.). Но только 30% клиник (в Дании 100%) подали сведения о закрытии карт (рис. 1, уменьшение на 17%). Рис. 9 отражает отсутствие информации о пациентах в послеоперационном периоде. В Дании код A1=0, код C1=0,1%. Как видно, в России после первичной имплантации ЭКС теряется значительное число пациентов: именно, в 2005 г. потеряно 50%. Иначе говоря, послеоперационное сопровождение пациентов в России налажено пока очень слабо.

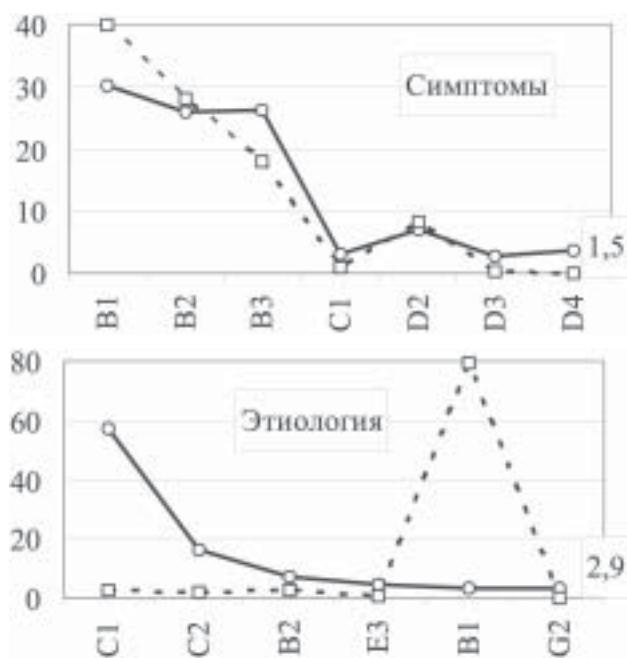
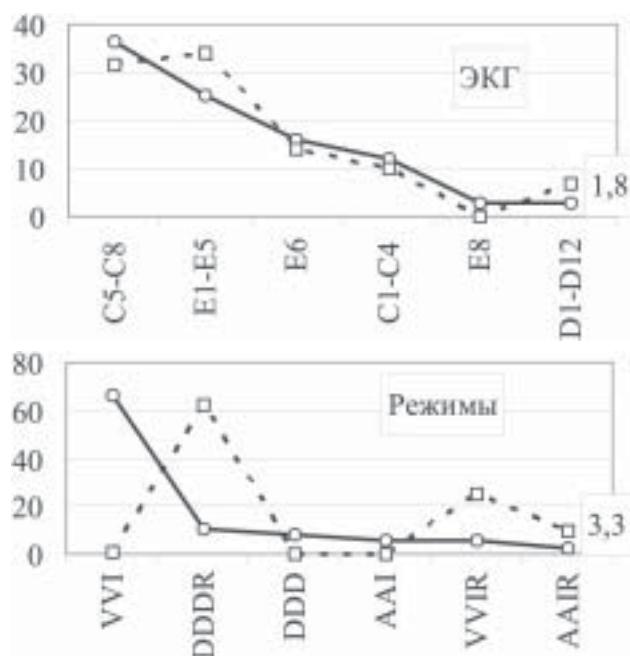
**Рис. 4. Распределения кодов в процентах при первичной имплантации ЭКС: Россия - сплошная линия, Дания - пунктирная линия. В нижнем правом углу указан уровень отсечения незначимых кодов.**

Анализ распределения кодов показаний при первичной имплантации ЭКС за 2003-2005 г.г. обнаруживает весьма высокую степень постоянства процентного соотношения значений профилей кодов симптомов, ЭКГ, этиологии и режимов стимуляции. Это означает, что показатели первичной имплантации ЭКС в России и Дании носят устойчивый характер, т.е. отражают национальные критерии оценки заболеваний. Высокая степень постоянства процентного соотношения величин кодов позволяет ограничиться данными за 2005 г. Показания при первичной имплантации ЭКС представлены на рис. 4. Коды имплантации приведены в отчете [1]. Для улучшения восприятия из каждой диаграммы удалены «незначимые» коды, значения которых не превышают 5% от кода с наибольшим значением в каждой стране (аналог уровня значимости).

Комментировать расхождения по отдельным кодам между Россией и Данией на диаграммах симптомов, ЭКГ и этиологии в данном контексте смысла не имеет. Но различия на диаграмме режимов стимуляции проанализировать необходимо, поскольку различаются почти все точки и такая ситуация сохраняется почти неизменной в течение многих лет.

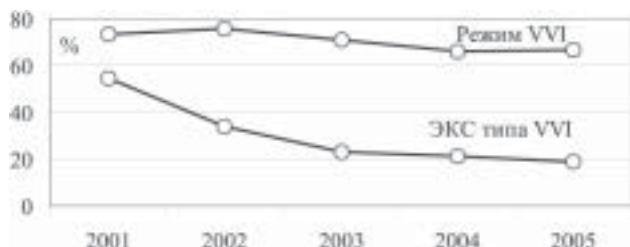
Рис. 5. Динамика применения режима VVI и ЭКС типа VVI.

В России процент пациентов с ЭКС в режиме VVI практически остается постоянным, тогда как процент пациентов с ЭКС типа VVI заметно сокращается (рис. 5). Очевидно, разница между режимом стимуляции и

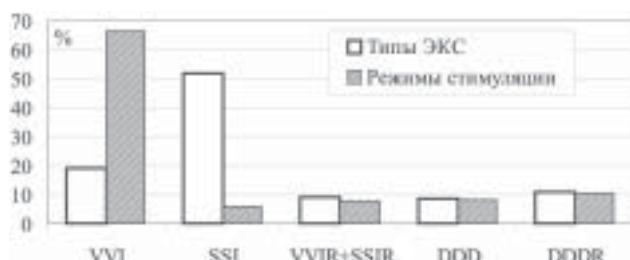
Рис. 6. Соотношение типов ЭКС и режимов стимуляции в 2005 г.

Сопоставим типы ЭКС и режимы стимуляции (рис. 6). Диаграмма наглядно отражает преимущественное использование простых однокамерных ЭКС перед частотно-адаптивными и физиологическими ЭКС. Рассмотрим возможные причины столь аномального предпочтения клиник.

Возможное негативное влияние тендерных закупок на соотношение режимов стимуляции на диаграмме рис. 6 по сравнению с прошлым годом [1] не изменилось. К этому можно добавить, что доля пациентов с ЭКС в режимах VVIR+SSIR, DDD и DDDR нена-

много, но меньше соответствующих типов ЭКС (рис. 6), т.е. не все из сложных ЭКС каждого типа используются по прямому назначению. Напомним, что отрицательные последствия стимуляции в режиме VVI неоднократно обсуждались на российских симпозиумах и съездах, а также описаны в доступной литературе, например в [8].

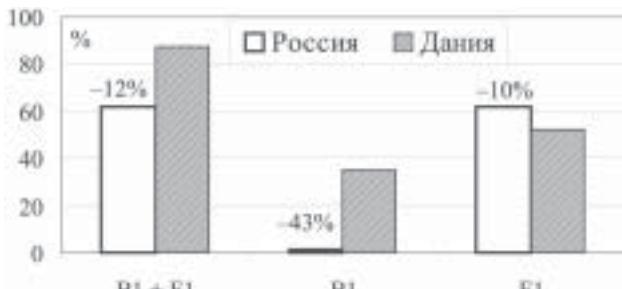
Рис. 7. Профилактические причины замены ЭКС.

Профилактические причины замены ЭКС - сумма двух кодов В1 и F1 - показаны на рис. 7. Избирательные замены по коду В1 избавляют и врачей и пациентов от многих осложнений в системе стимуляции. Число клиник, применяющих код В1 не изменилось, но число замен в процентах заметно сократилось. В Дании избирательная замена применяется широко, в частности, при наступлении срока избирательной замены (RRT - recommended replacement time). Возможно, поэтому в Дании значение кода F1 (нормальный разряд батареи) ниже, чем в России, где при истощении батареи обычно применяется критерий EOL (normal end of life). Напомним, что код F1 характеризует не отказ стимулятора, а нормальное окончание его функционирования. Поэтому F1 отнесен к профилактическим кодам. И поэтому факт сокращения числа профилактических замен следует оценивать отрицательно.

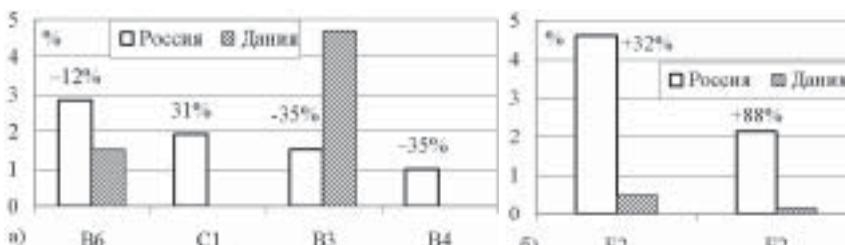
Рис. 8. Основные клинические (а) и технические (б) причины замены ЭКС.

• **Клинические причины замены ЭКС.** В 2005 г. наибольшее количество замен выполнено по коду В6 и составило В6=2,8%. Поэтому все коды, значения которых менее 0,9%, опускаем. Оставшиеся четыре кода показаны на диаграмме рис. 8,а. Код В6 - проблемы с электродами. В Дании код В6 почти в два раза меньше, так как 40% электродов заменяется профилактически по коду В1 (для электродов). Код С1 - пролежень, в Дании С1=0. Код В3 - ухудшение гемодинамики. Код В4 - синдром пейсмекера, в Дании В4=0. Все коды, кроме С1 заметно уменьшились. Отметим, что впервые за много лет почти исчезли замены ЭКС по коду А1 - неизвестная причина (0,5%). И впервые за три года почти исчезли замены по коду В2 - отзыв ЭКС (1 ЭКС), который в России пока никем не объявлялся.

- **Технические причины замены ЭКС.** В 2005 г. наибольшее количество замен выполнено по коду F2 и составило F2 = 4,6%. Поэтому все коды, значения которых менее 1,5%, опускаем. Оставшиеся два кода показаны на диаграмме рис. 8,б. Коды F2 - преждевременный разряд батареи и E2 - отсутствие импульсов. Возможные причины столь заметного роста кодов обсуждаются ниже. Сравнение с Данией пояснений не требует.

на рис. 8,а и Е2 на рис. 8,б заметно уменьшатся.

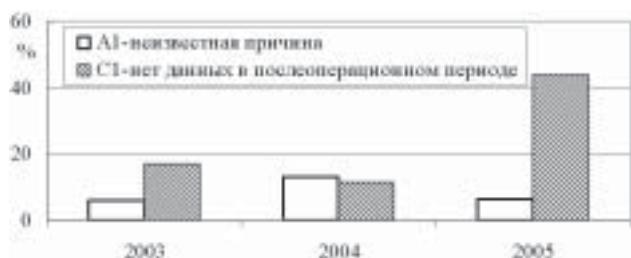
**Рис. 9. Информация о пациентах в послеоперационном периоде.**
